Румынские танки

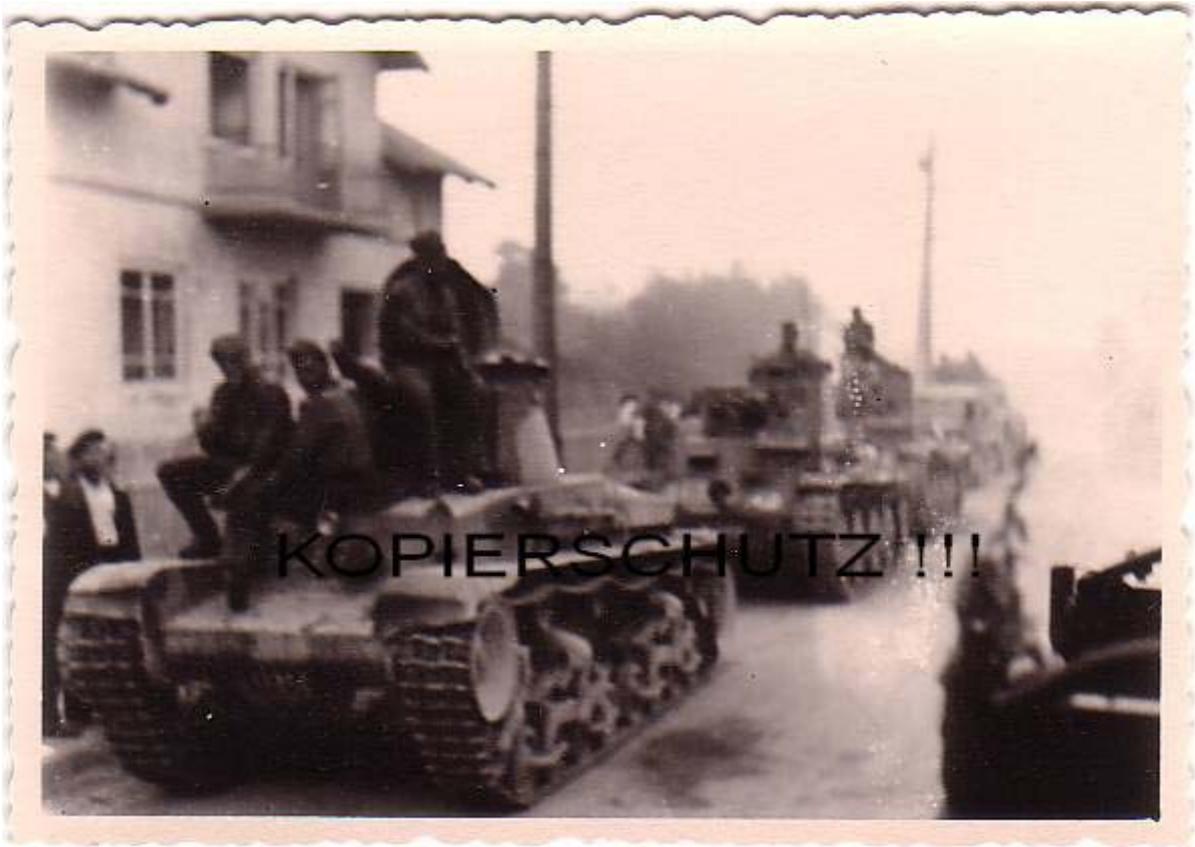
rum1

Румынский Lt-38 – второй в колонне. Машина ранняя, хорошо видно чехословацкую большую фару посреди лобового листа.

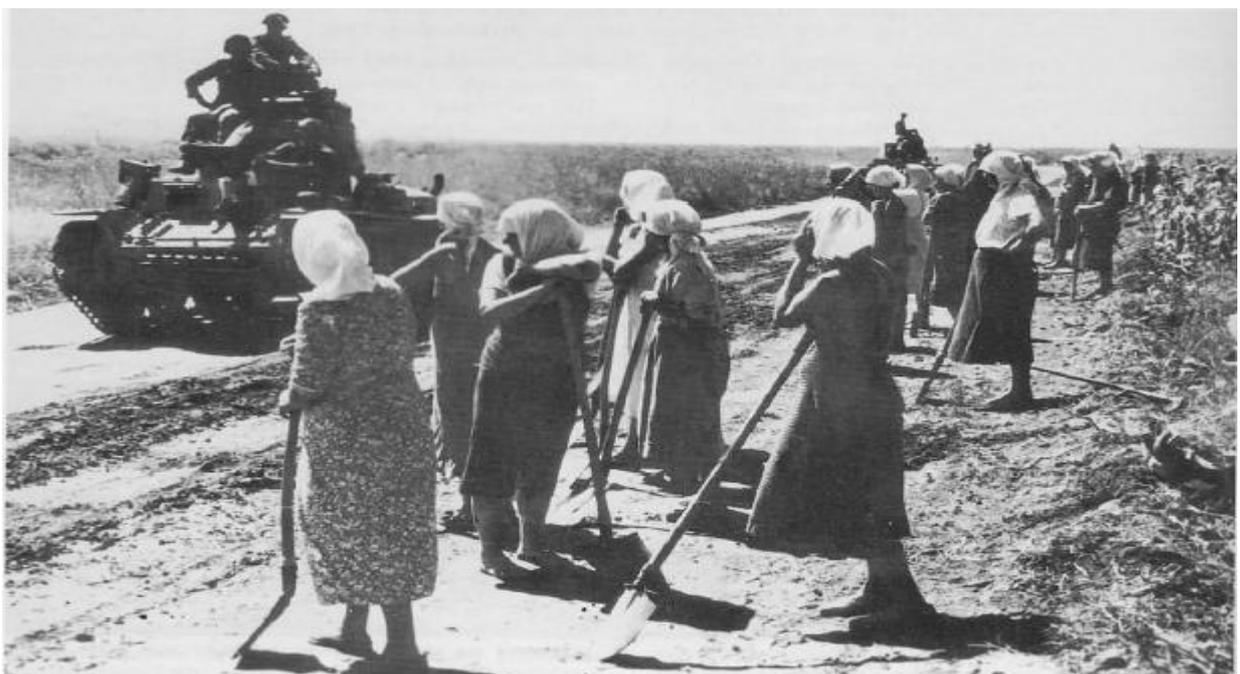
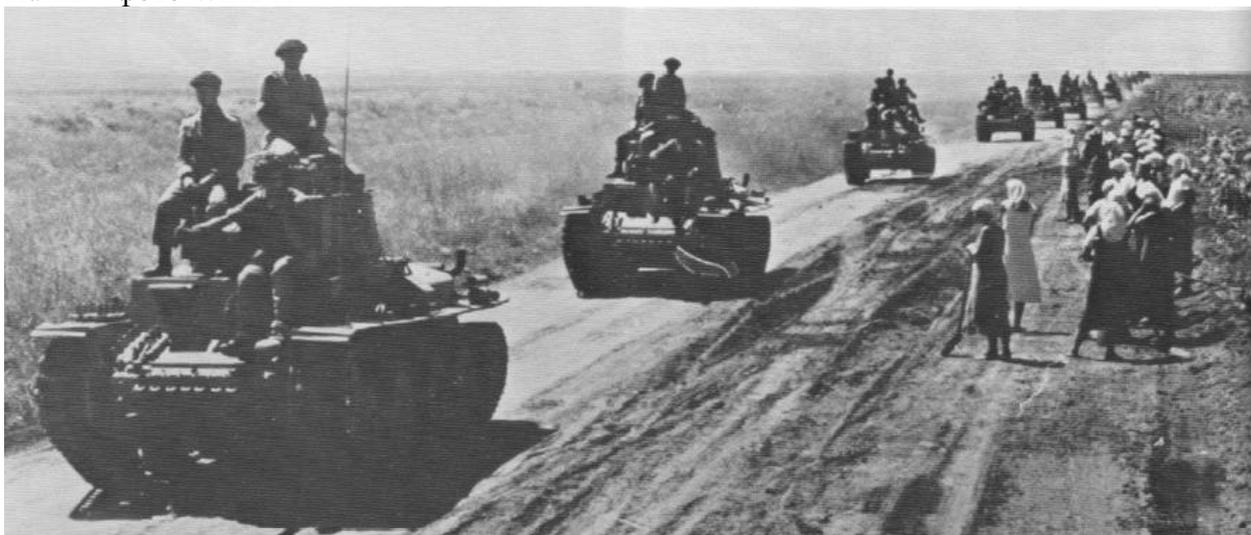
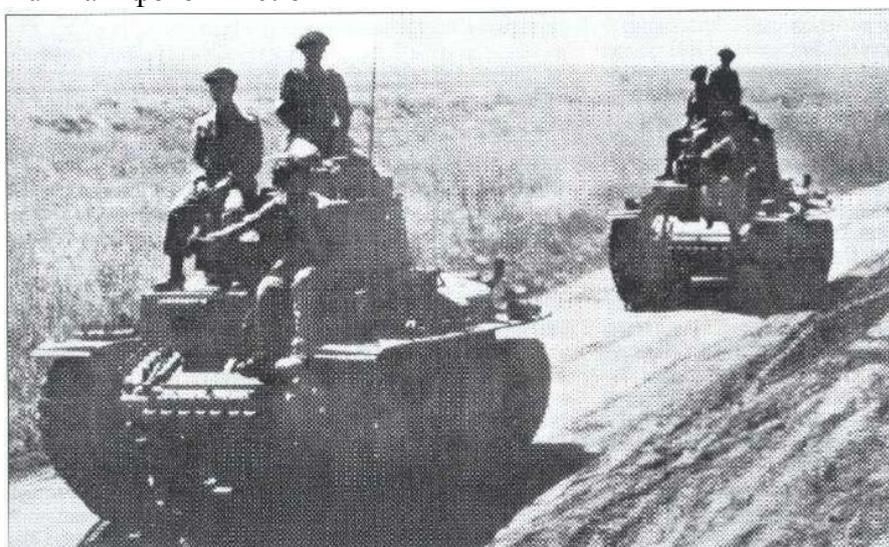
Rum2 – фото WM241

Kolona rumunských Pz.Kpfw. 38(t), označovaných T-38, nedaleko Poltavy, Rusko 1943. Na rozdíl od tanků Skoda R-2 (LT vz.35) zakoupených Rumunskem před válkou, tanky T-38 již dodal německý spojenc.
(sbírka autorů)

A column of Romanian Pz.Kpfw. 38(t)s, designated T-38 in Romanian service, near Poltava in Russia, 1943. As opposed to the Škoda R-2 tanks (LT vz.35), which Romania bought before the war, the T-38 tanks were supplied by its German ally.

Поздняя машина – высокий глушитель, запасные траки. Хотя лобовой лист видно плохо Обвеска трудноразличима – заметны только Нотек на крыле и запасные траки на лобовом листе.

Место и время – вероятно 1942-1943, юг СССР. По утверждению Климента – район Полтавы.

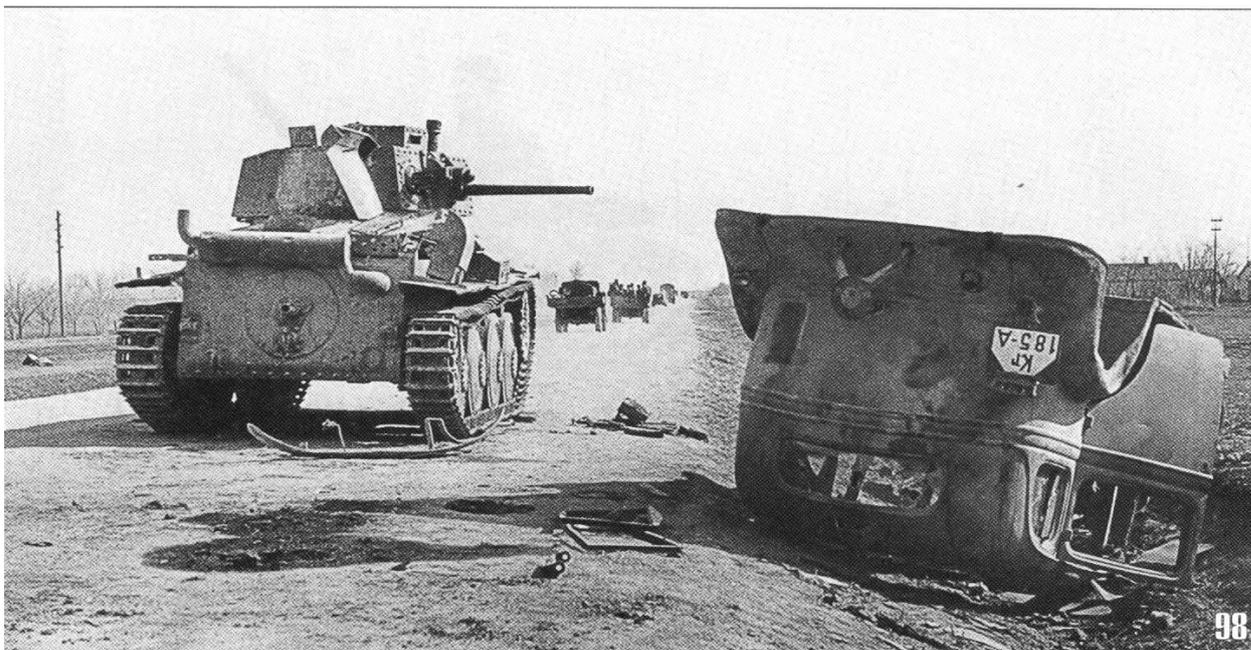
Rum3 – фото ФИ «Прага».

Подбитый Ausf.G. На башне хорошо виден румынский крест.

Из обвески примечательны стойка под паяльную лампу, лоток на МТО и дырчатый ящик на штатном месте.

Место и время – возможно осень 1942 или весна 1943, СССР.

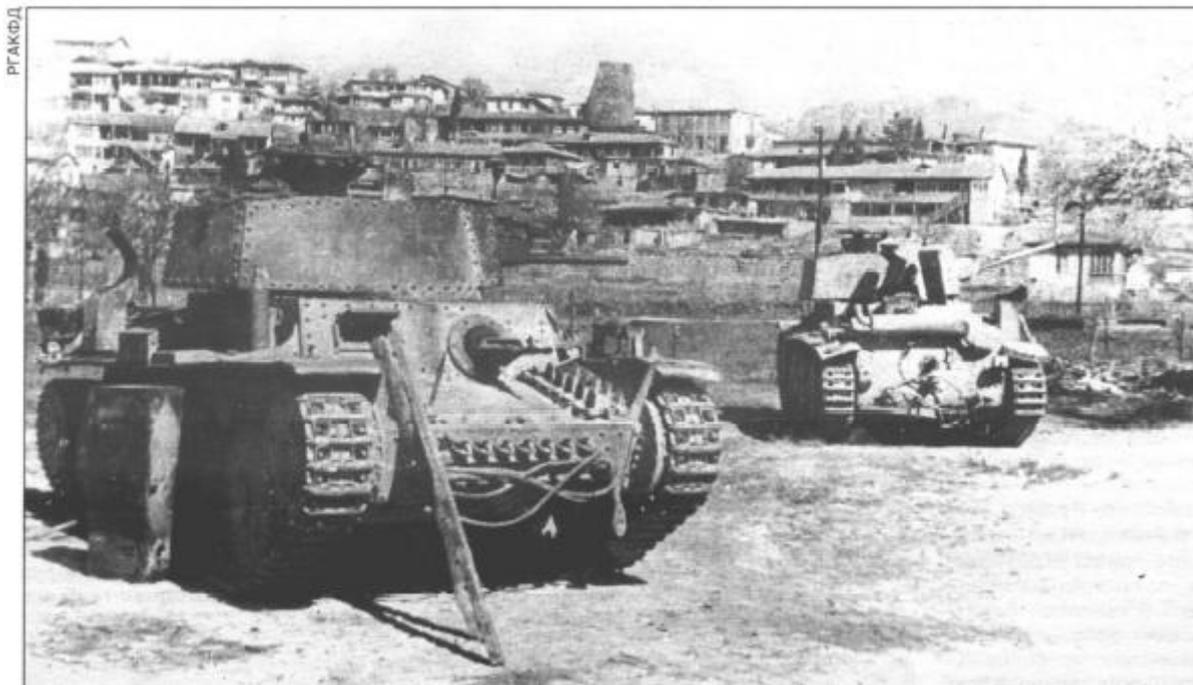
Rum5-6

Ausf.C и на заднем плане – Ausf.G (глушитель высокий – возможно поздняя машина другой модели), подбитые и сгоревшие.

Обвеска – запасные траки, трос на буксирных крюках, штатный дырчатый ящик с домкратом и подушкой перед ним, на корме полки характерный кожух паяльной лампы, появившийся в 1942 году.

Место и время – Алушта 1944. Румынский крест просматривается на башне, там же трехзначный номер
